## Verwitterung von Holzoberflächen

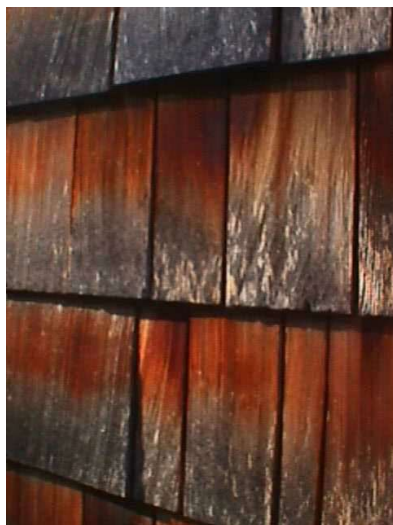
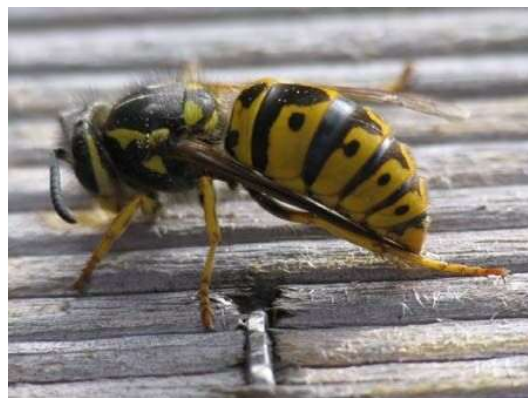
Die Western-Red-Cedar Schindeln (o. l.) zeigen in der oberen geschützten Bildhälfte den typisch rot-braunen Holzton. Die durch Regen und ablaufendes Wasser silbrig-grau verfärbte untere Bretthälfte ist stärker erodiert. Abstehende Holzfasern sind ein begehrtes Produkt für Wespen, die daraus Nester bauen. Die hellen Stellen auf den Schindeln sind abgenagte Fraßspuren von Wespen.

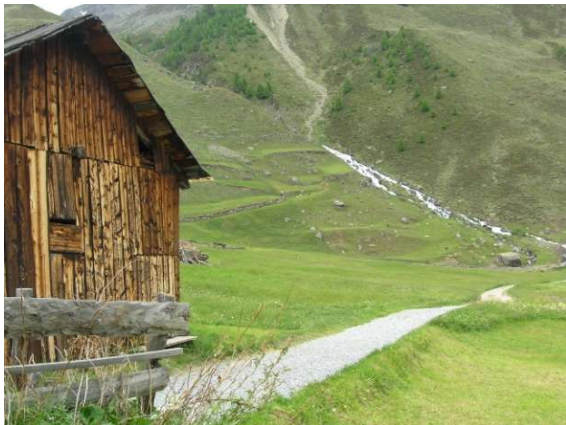
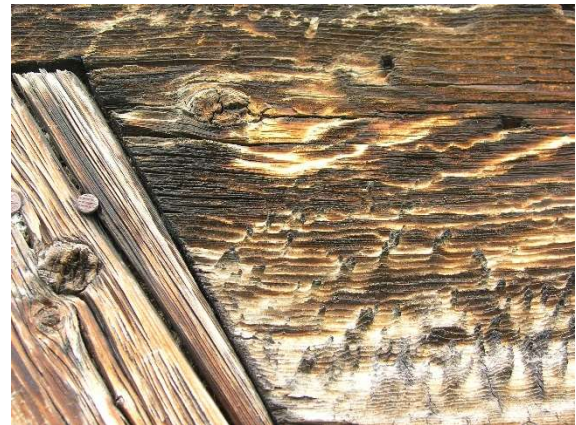
Bei neuen geschliffenen und mit Wasser löslichen Lasuren behandelten Fassadenbrettern können sich in der Anfangszeit ebenfalls Holzfasern aufrichten vergleichbar dem Effekt beim Wässern von Holz nach dem Zwischenschliff.

Auch bei oberflächenbehandelten Fassadenprofilen tritt häufig Insekten-/Wespenfraß auf. Dies ist besonders bei vorvergrauten Fassadenprofilen gut sichtbar, da die Fraßstellen zunächst sehr hell auftreten.

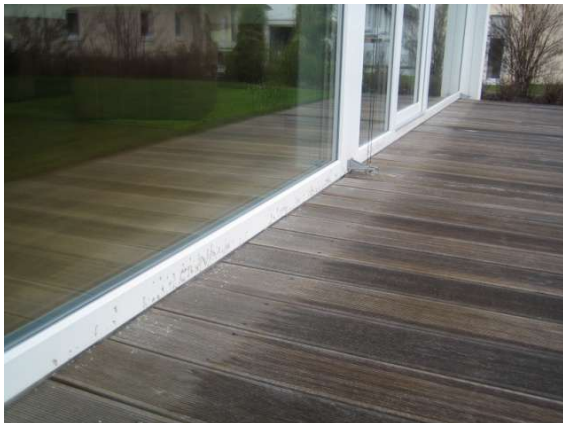
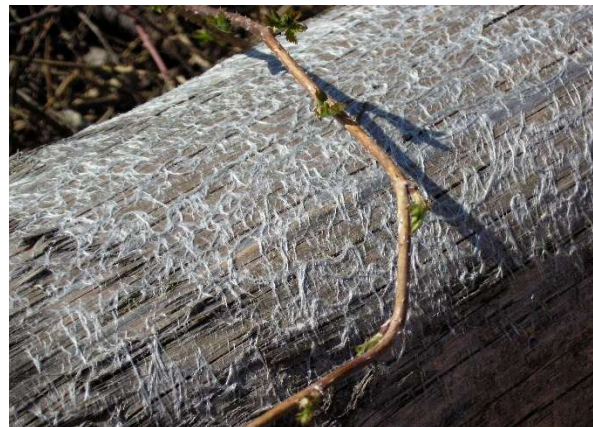
Diese Faserablösungen und Faseransammlungen lassen sich aber auch in der freien Natur beobachten, wie das Bild eines Fichtenstammes zeigt, der in einer windgeschützten Kuhle im Wald lagert.

Durch Schlagregen lagern sich die Holzfasern an angrenzenden Bauteilen, Fenster (s. Bild) oder Mauerwerk ab.

Im Zuge üblicher Reinigungsmaßnahmen sollte die Fläche zuerst abtrocknen, um dann Faserbündel mit einem stark bürstenden Besen abzukehren. Falls gewünscht, kann nach dem Abkehren mit einer Ölbehandlung die Holzoberfläche „verfestigt“ und „hydrophobiert“ werden.
